## メンテナンスプログラム アーム蛇腹交換パッケージ

### アームカバーの役割

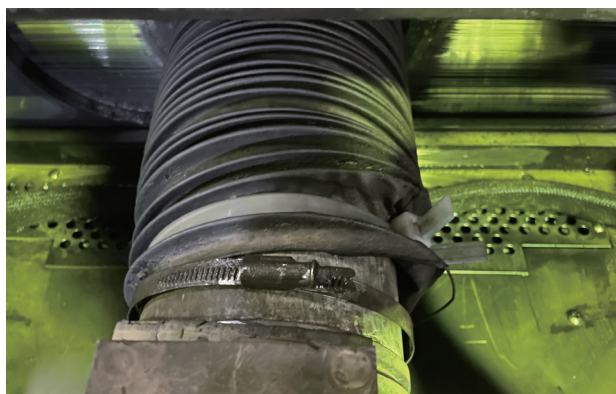
スラッジが堆積して擦れたり、ワークが落下した衝撃で、アームカバーは破損してしまいます。

ゴム製であるため、経年劣化も原因となりますが、このようなアクシデントがアームカバー破損の主な要因です。アームカバーの状態を確認し、破れそうになっているところがあれば、早めに交換することが大切です。

#### ▼ 経年劣化により、破れてしまったアームカバー

日常的な状態確認と、破損を確認した際の早めの交換を行うことで、被害を最小限に抑えることができます。

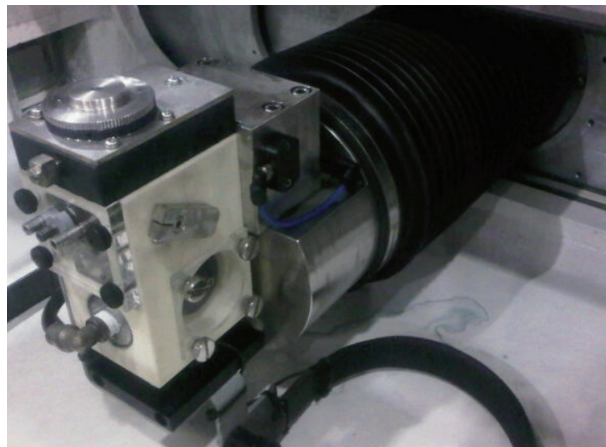
#### ▼ 正しい状態のアームカバー
