ワイヤ放電加工機

# アーム蛇腹交換

**Makino Machine  
Care Package**

# アーム蛇腹の破損は加工液漏れに直結 新しい蛇腹で安定した生産を！

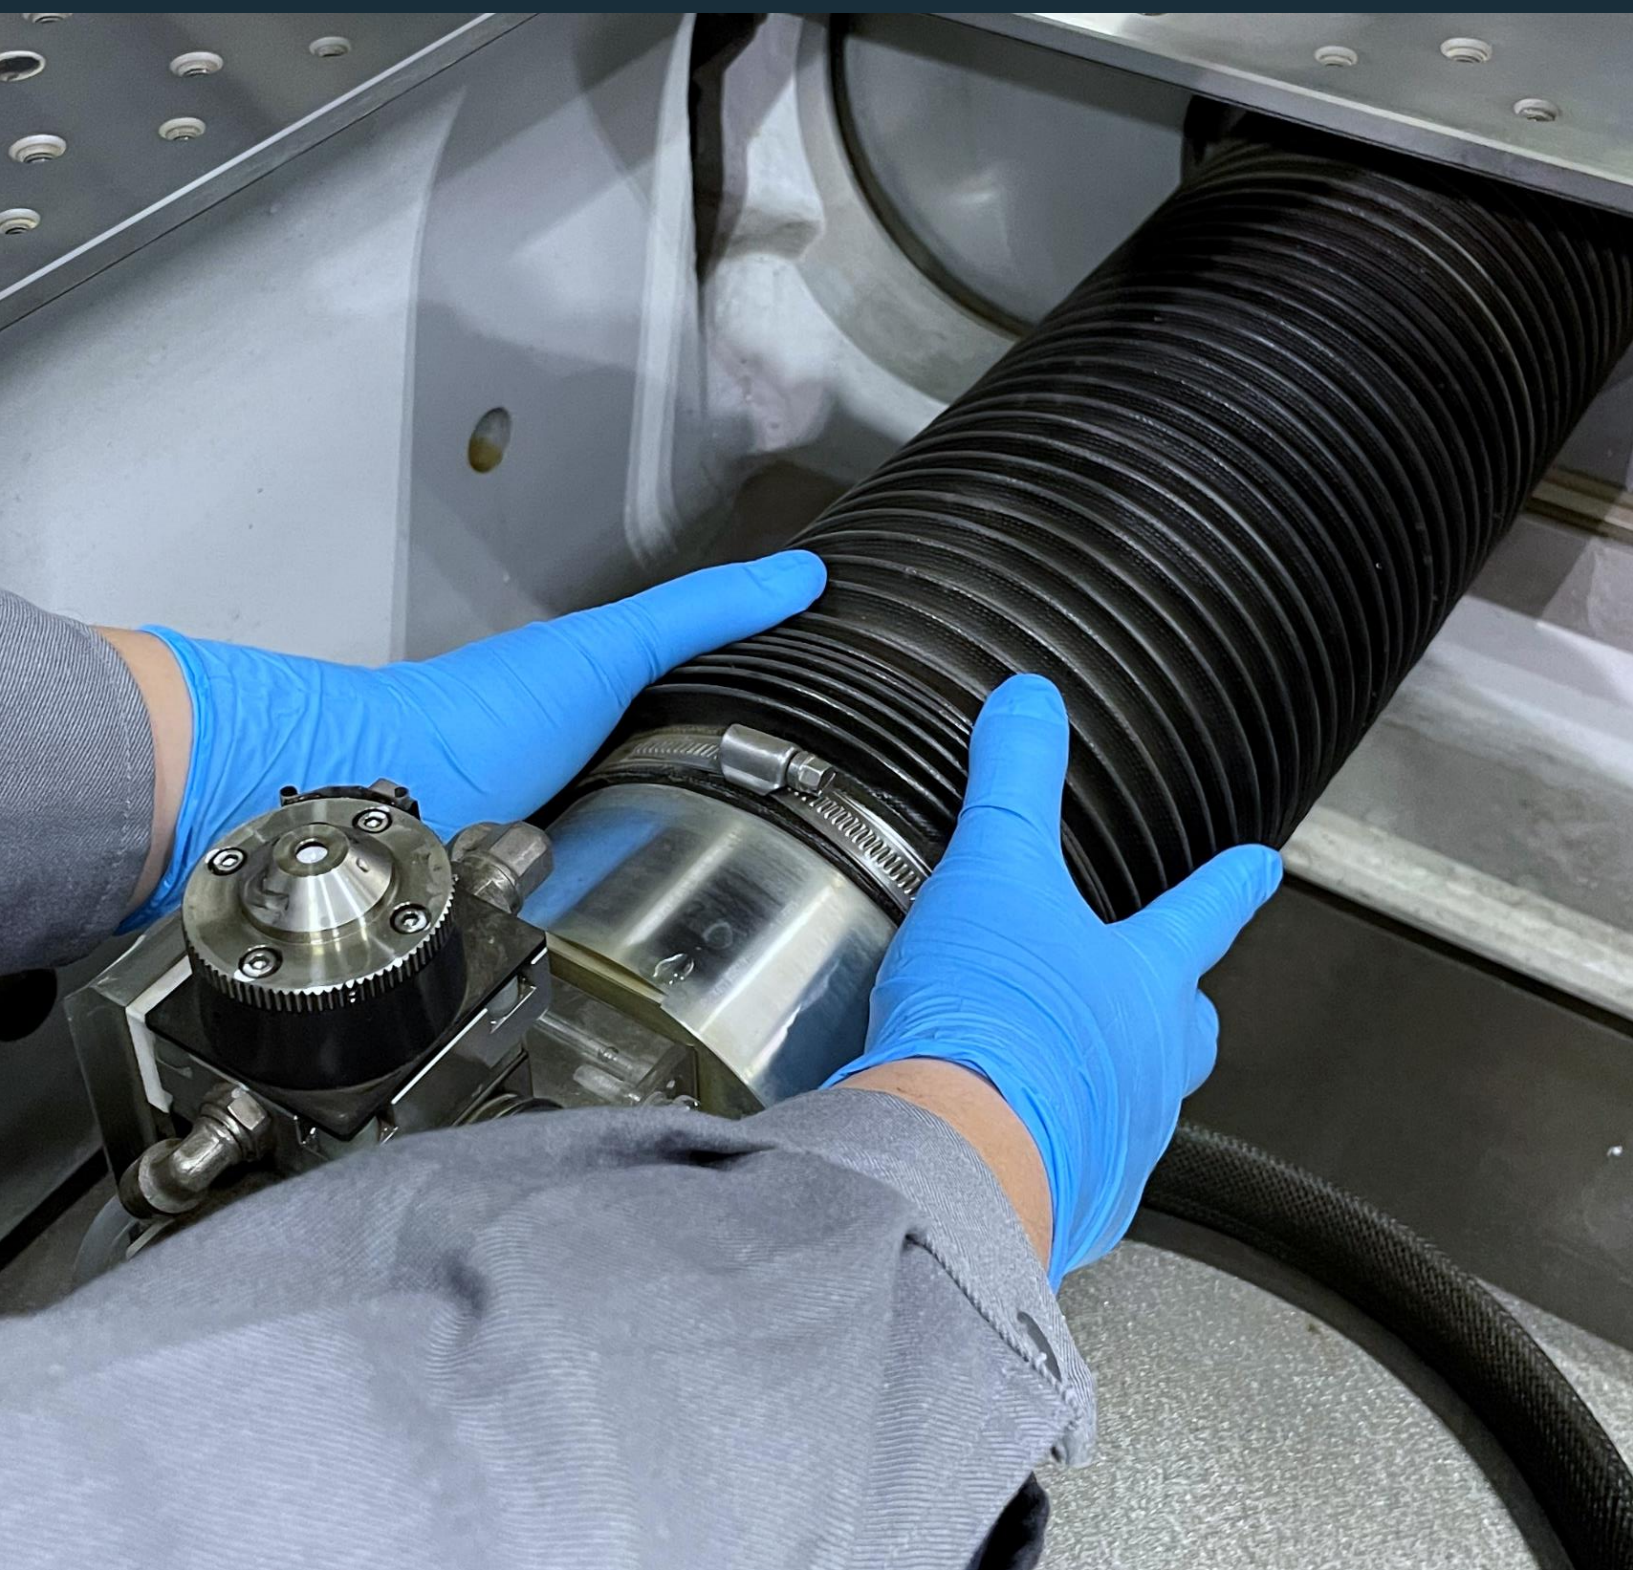
ワイヤ放電加工機の加工槽には、下アームを水中で保護するための蛇腹があります。アーム全体が蛇腹状のゴム製カバーで覆われ、加工液が加工槽から漏れない構造になっています。

経年劣化で破損したアームカバー

アーム蛇腹が破損すると、加工液が機内外に漏れ出て、加工液を加工槽に溜めておくことができなくなってしまいます。

リニアガイドの潤滑を洗い流してしまい、ガイドの破損や早期摩耗につながります。

スケール内部に水分が浸入し、読み取り異常などのアラームを引き起こします。

アームの清掃をし、新しい蛇腹に交換します。
