Z軸巻取りシート交換のご提案

立型マシニングセンタのZ軸巻取りシートは、Z軸駆動部（ボールねじ・ベアリング）を切粉や切削液から守っています。

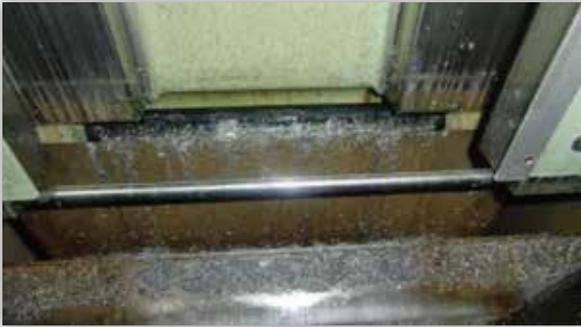
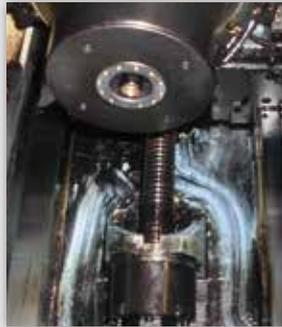
巻取りシートの隙間から切粉や切削液が浸入し、ボールねじ・ベアリングに付着して損傷の原因になります。巻取りシートが破損してしまった場合は、**マシンダウン** につながります。

たるみ はありませんか？

▶ たるんだ箇所から切粉や切削液が入り込みます。

切れ目 は入っていませんか？

▶ 些細な切れ目から、急に大きく破損する事例が多発しています。

牧野技術サービスが、**巻取りシートの交換を実施いたします！**
お気軽にお問合せください。

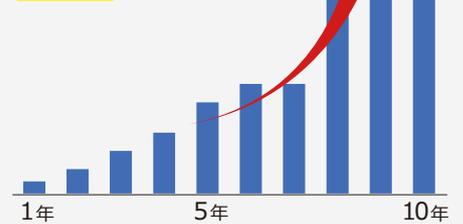
[参考] 巻取りシート交換時期

9年目をピークに前後1年の交換実績多

※ 上記は、弊社の工事実績を基にしたグラフです。使用年数に関わらず、巻取りシートに切れ目や損傷があるときは早めの交換を推奨します。
