# Z軸巻取りシート交換のご提案

立型マシニングセンタのZ軸巻取りシートは、Z軸駆動部（ボールねじ・ベアリング）を切粉や切削液から守っています。

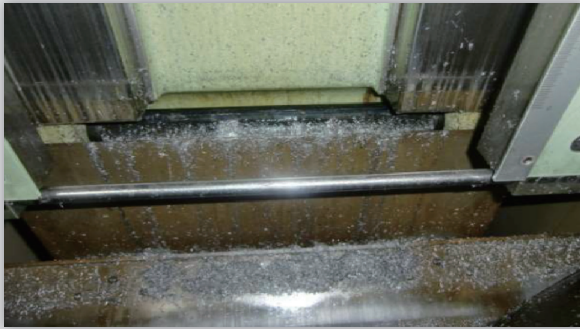
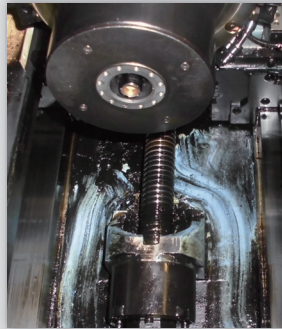
巻取りシートの際間から切粉や切削液が浸入し、ボールねじ・ベアリングに付着して損傷の原因になります。巻取りシートが破損してしまった場合は、**マシンダウン** につながります。

※ 上記は、弊社の工事実績を基にしたグラフです。使用年数に関わらず、巻取りシートに切れ目や損傷があるときは早めの交換を推奨します。

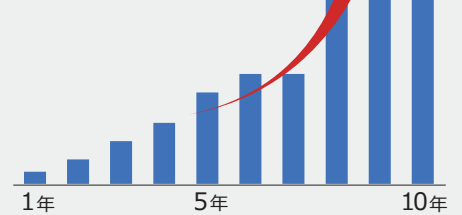
[参考] 巻取りシート交換時期

9年目をピークに前後1年の交換実績多
